**TEKNOLOGISK
INSTITUT**

KONSEKVENSEN AF KLIMAFORANDRINGER

OBSERVERES DER NYE FORMER FOR SKADER
I BYGGERI I DANMARK?

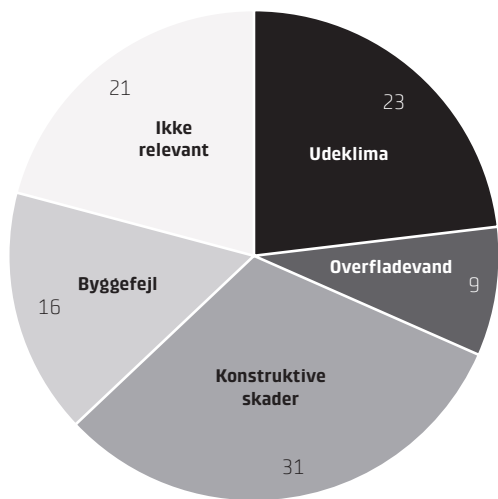
Figur 4.1 – Venstre: Fordelingen af skader på forskellige skadestyper. Øverst midt: Skadestype - Udeklima. Øverst højre: Skadestype - Overfladevand. Nederst midt: Skadestype - Konstruktive skader. Nederst højre: Skadestype - Byggefejl

I Figur 4.1 er fordelingen af skader for de 4 forskellige skadestyper angivet, jf. foregående. Af de i alt ca. 600 skader er ca. 20 % angivet som "Ikke relevant". Denne type skader er ikke klimarelaterede, fx revnet badeværelsesfliser, manglende vådrumsmembran eller vandskader i forbindelse med rørbrud. For de klimarelaterede skader er ca. 1/3-del relateret til "Udeklima" og "Overfladevand", hvor ca. en anden 1/3-del er relateret til "Konstruktive skader".

For hver af skadestyperne i figuren overfor er procentfordelingen på de forskellige konstruktionsgrupper vist. Her kan man se, at det primært er for "Udeklima" i tag- og ydervægskonstruktioner, at der ses skader. For tagkonstruktionen er det primært skader relateret

til manglede udluftning, og for ydervæggene er det en blanding af manglende fugtspærre, ventilation og fugt der kendetegner skaderne. For skadestype "Overfladevand" er det skader i forbindelse med skybrud eller oversvømmelser, hvor der er trængt vand ind i bygningen, primært i kældre eller vægge. For de "Konstruktive skader" er mere end 50 % af skaderne sket på ydervæggene primært i form af revner i murværket. Endelig gælder for skadestypen "Byggefejl", at det i overvejende grad er ydervægskonstruktionen - murværket - som er dominerende. Ved skadestypen "Byggefejl", er det vigtigt at gøre opmærksom på, at der endnu ikke er tale om en egentlig skade, men derimod en øget risiko for, at det bliver til en reel skade på et tidspunkt.

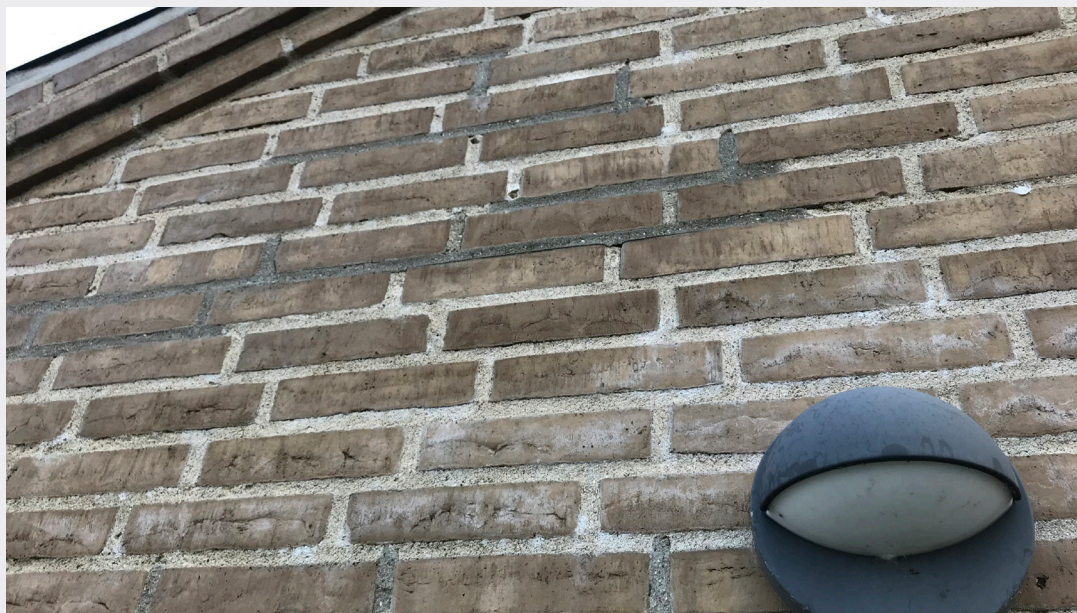
Figur 5.2 – 8 år gammelt hus, hvor manglende karbonatisering af mørtlen har været medvirkende årsag til misfarvninger og forvitring på murværksmaterialerne.

Figur 5.2 er et eksempel på et hus, hvor mørtlen 8 år efter opførelsen endnu ikke er karbonatiseret. Den manglende karbonatisering har medført markante misfarvninger på facader. Skaderne på denne sag har ingen konstruktiv betydning, men er alene kosmetisk og i overfladen af facaden. Alligevel har disse typer af skader omfattende samfundsøkonomiske konsekvenser, da udbedring af skaderne, som fx omfugning, afrensning eller ommuring af hele facader, er forbundet med høje
